ユニットバスリフォームの問題点

施工手順

ユニットバスリフォーム時の排水管延長工法 (BL-U工法) のご用命は

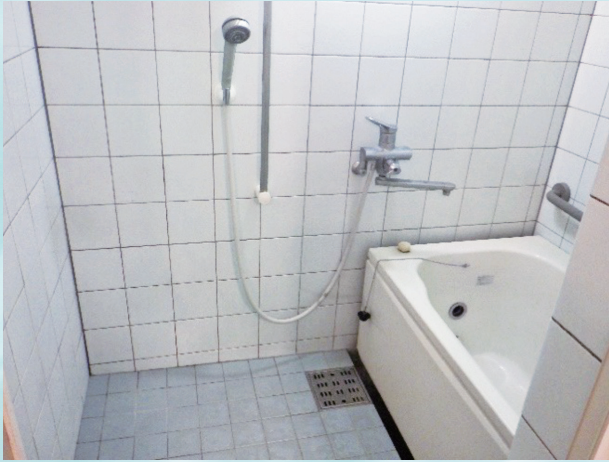
細い塩ビ管をトラップ筒に
差込み、排水している

- ①埋込型のトラップのため新しい排水管の接続ができない。
- ②細い排水管をトラップに挿入する方法では減径による排水不良の恐れがある。
- ③トラップと配管挿入部に隙間ができ、臭気もれてしまう。
- ④トラップ本体と接続している排水管が劣化していると錆コブによる排水不良の懸念及び穴あきによる漏水の恐れがある。

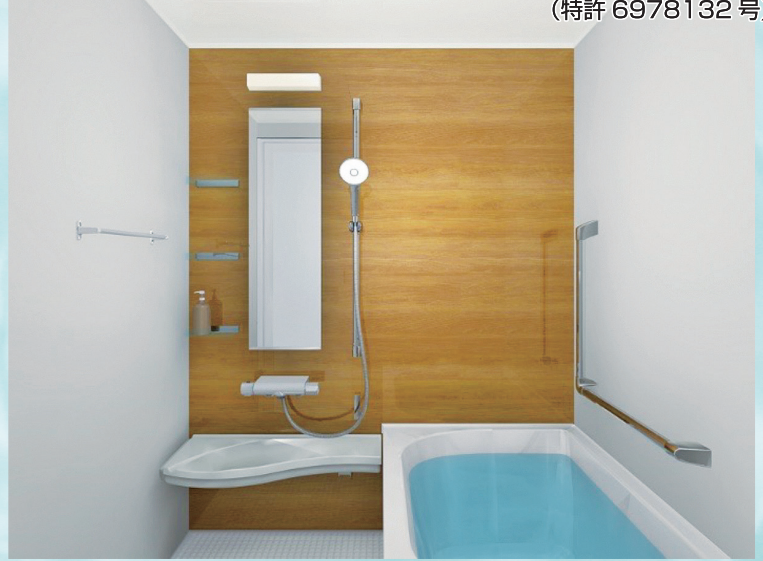
排水管が接続できず、
トラップ筒に排水している

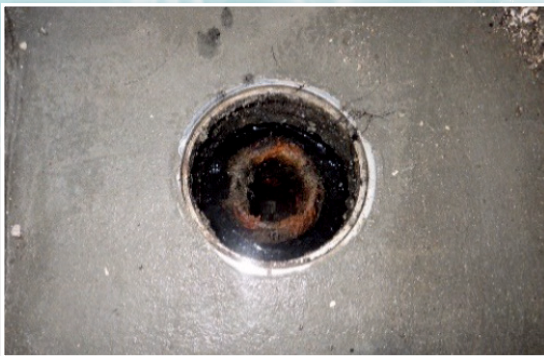
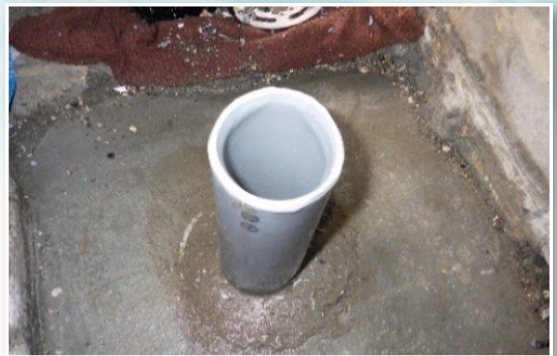
BL-U工法にて配管接続

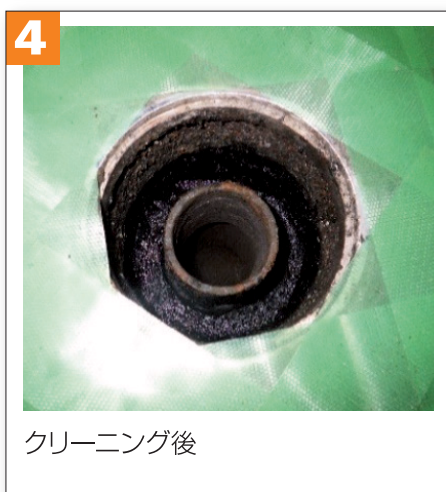
クリーニング後

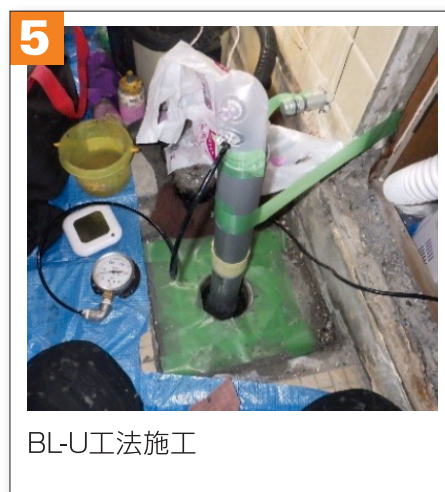
BL-U工法施工

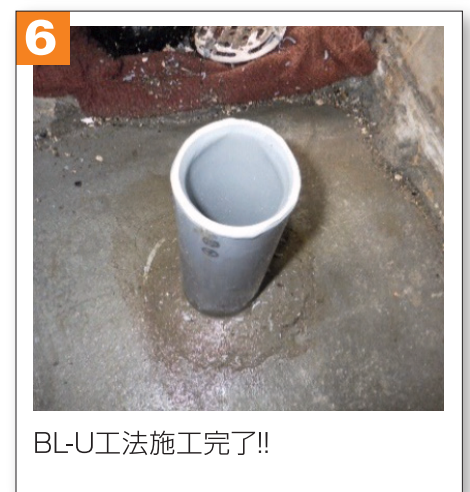
BL-U工法施工完了!!
