浴室排水トラップ(T5B)再生工法

浴室排水トラップ(T5B)の問題点

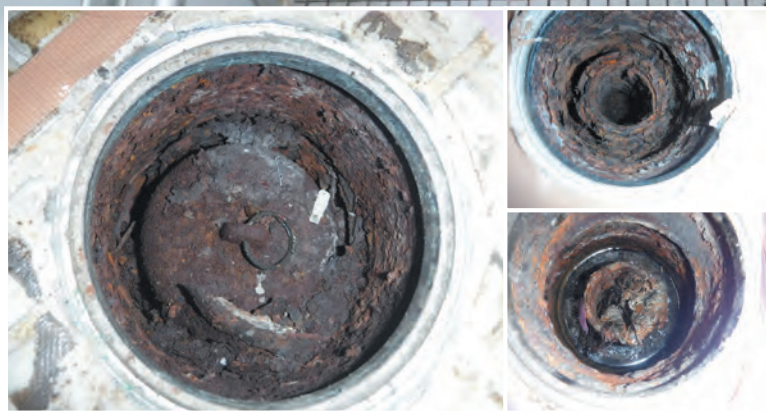
before

- ① トラップ内立上り部が劣化により欠損し封水の確保が出来なくなっている。
- ② トラップ内部が錆コブによりオワンが固着し清掃ができなくなっている。
- ③ オワンも同様に錆コブにより固着し外れない。
- ④ トラップに接続している排水管(鋼管)ねじ込み部が劣化により穴が開いてしまう。ひどい場合は折れてしまう。

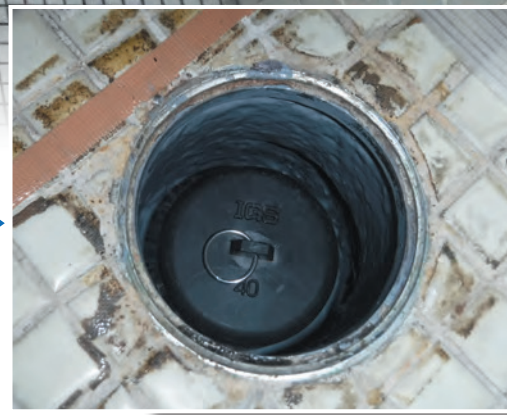
after

- ① 高強度アラミド繊維補強FRP仕上げにより耐久性UP!!
- ② トラップ本体より排水管まで一体化により漏水リスクなし!!
- ③ オワンは樹脂製に交換し、メンテナンス性もUP!!
- ④ 立上り部欠損の場合も補修し再生可能!!

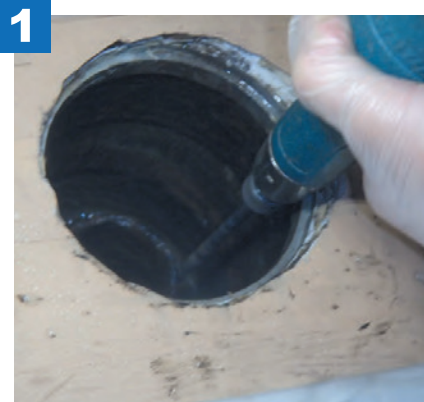
よごれ・サビを除去します

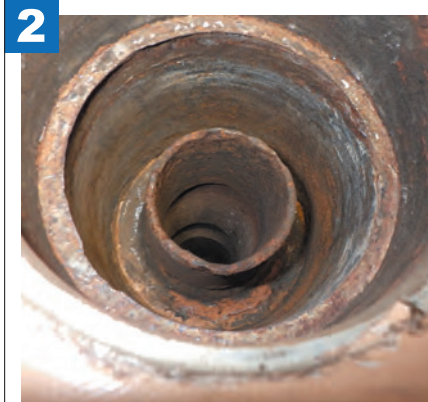
クリーニング後

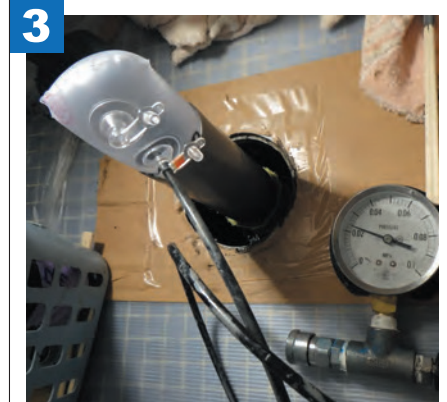
DRトラップ工法によるライニング

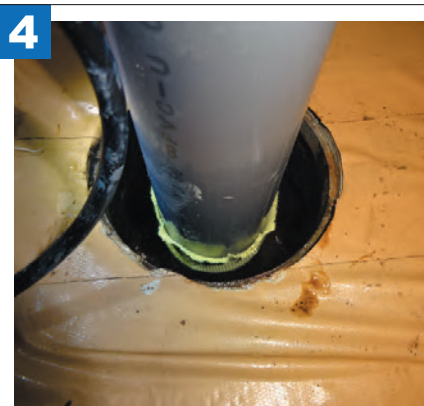
ライニング中

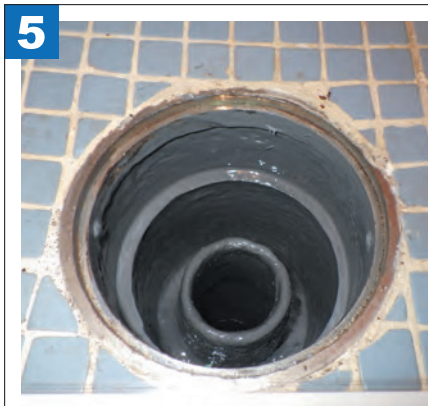
DRトラップ工法によりライニング後

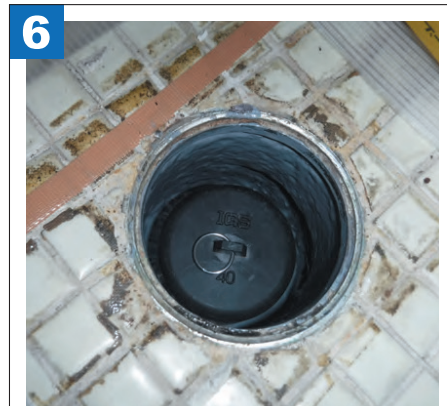
樹脂製のオワン取付け工事完了!!
