# 屋上防水・バルコニー防水の成功可否

### DR工法

# 排水口径を変えずにドレン更生

## 大勝テック ゲリラ豪雨等で採用進む

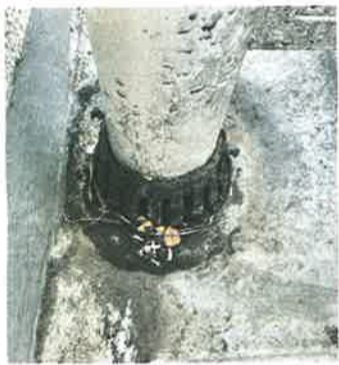
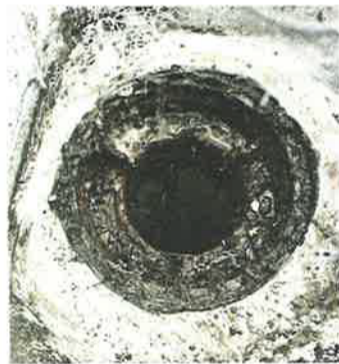
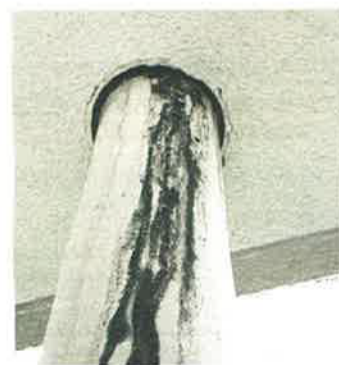
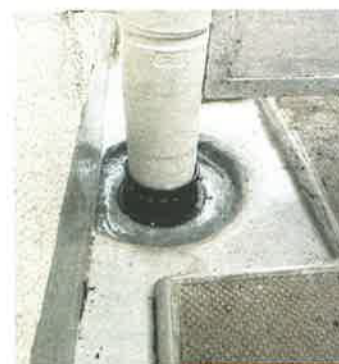
各階各戸のバルコニーに配管されている中継ドレンをDR工法で施工。上から施工前、劣化状況、下階天井裏から漏水、施工後の写真

素材で雨水を集めておける。左の写真が劣化した中継ドレン。中継ドレンを交換すると、騒音の発生や工期が長くなるなど各戸の

生活への支障も大きかっただけに、騒音も発生せず短工期で済むDR工法の魅力はさらに増した。中継ドレンの劣化で雨水管がすり落ちて漏水しているケースもあるが、こうしたケースもDR工法のドレンと雨水管の一体成型で復旧できる。大勝テックでは、防水業界と提携して、同工法の普及に努めている。

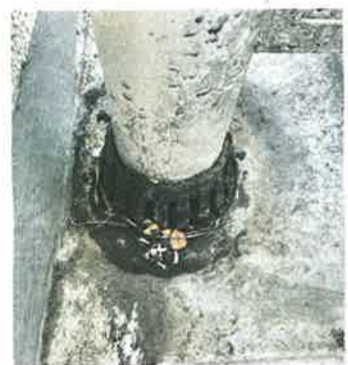
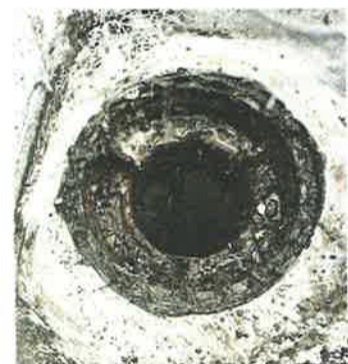
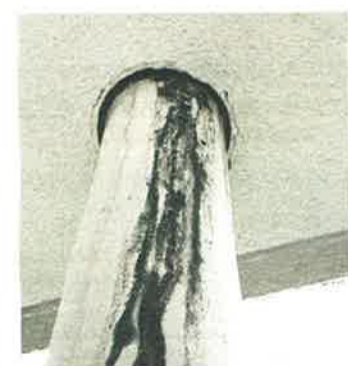
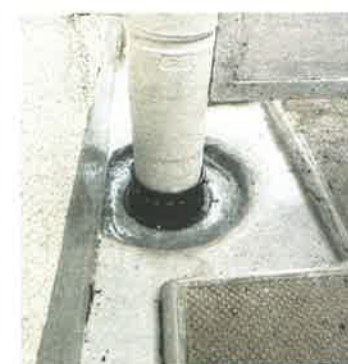
各階各戸のバルコニーに配管されている中継ドレンをDR工法で施工。上から施工前、劣化状況、下階天井裏から漏水、施工後の写真

排水ドレン対策で大勝テックに相談が多く寄せられるのが、雨水管の中継ドレン劣化対策だ。各階のバルコニーに設置されている防水層と雨どいをつなぐ中継ドレン。中継ドレンを交換すると、騒音の発生や工期が長くなるなど各戸の
